**Avfall
Norge**

**Kartlegging av topptetting
på deponier**

August, 2022

Kartlegging av topptetting på deponier
earthresQue Report no. 5
ISBN: 978-82-575-2980-2
RCN project 310042

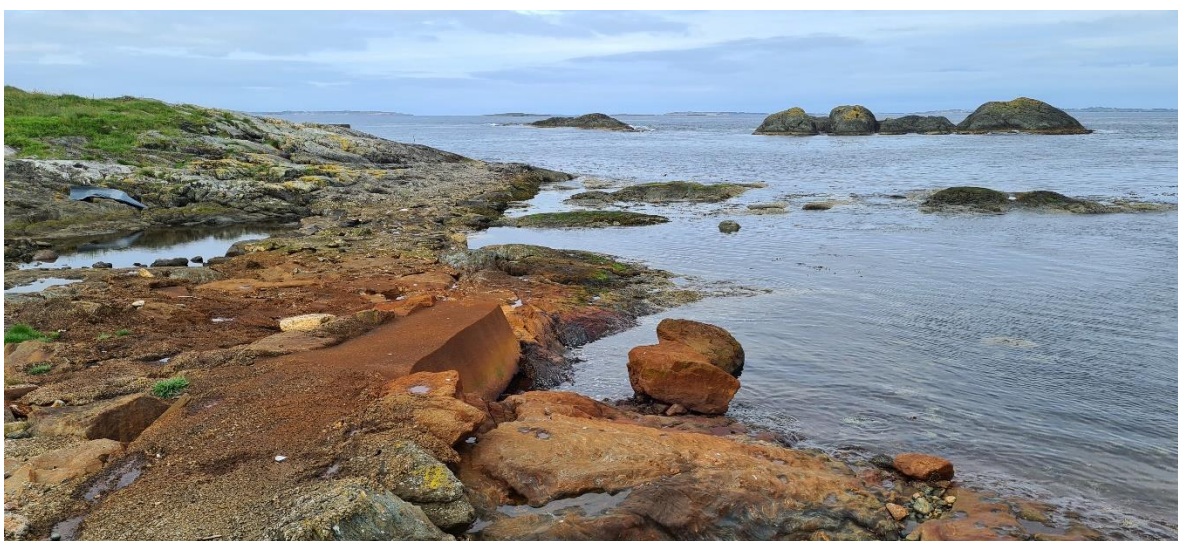
Figur 4.3: Skjærgård i ytterkant av deponiområdet på Årabrot

Under befaringen på Årabrot i Haugesund ble det for eksempel observert rustrød misfarging på berget i skjærgården rett utenfor den tilhørende sigevannsstasjonen. Her fører sigevannsledningene sigevannet ut i fjorden, som er deponiets resipient. Misfargingen antas å være forårsaket av jernutfellinger fra sigevann som her kan ha lekket ut gjennom sprekker i rørsystemet. Misfargingen er illustrert under i figur 4.3. En slik misfarging er typisk for diffuse utslipp av sigevann fra eldre deponier siden innhold av jern er høyt.

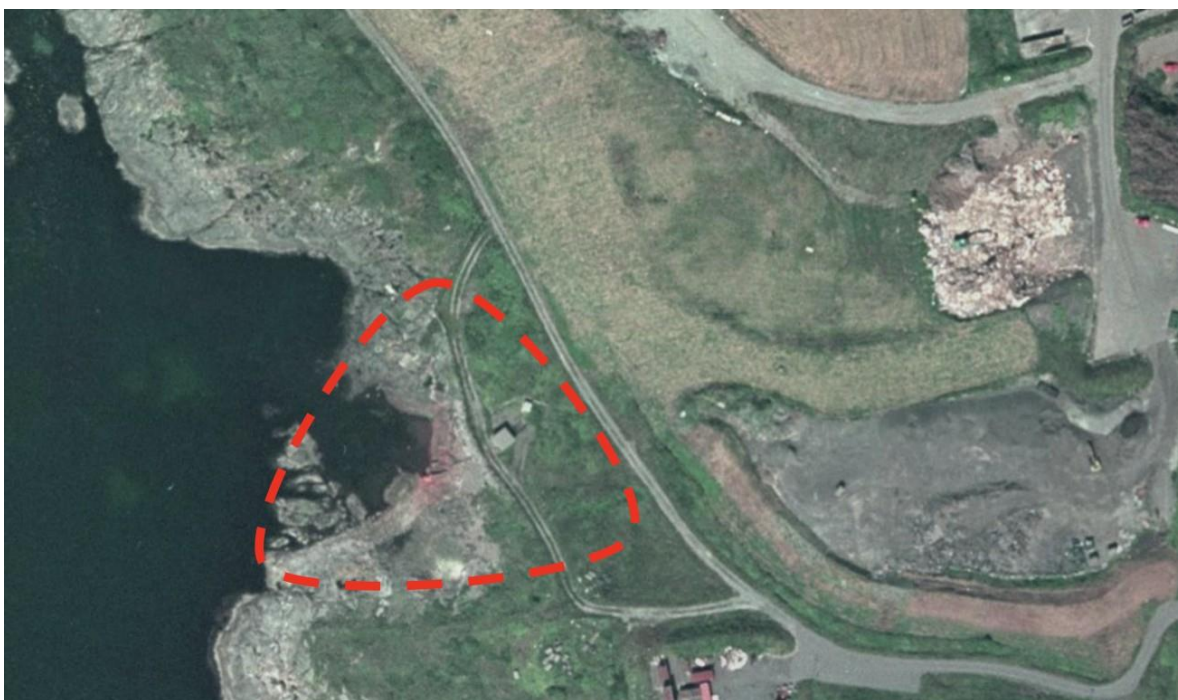
Figur 4.4: Flyfoto over deponiet på Årabrot i 2002. Rødt markert område viser misfargingen av kystlinjen i ytterkant av deponiet.

Etter befaringen på Årabrot ble det utført en undersøkelse for å se hvor lenge deler av kystlinjen har vært misfarget. På et flyfoto fra år 2002 kan det observeres misfarging utenfor sigevannsstasjonen, se rødt merket område i figur 4.4. Bildet ble hentet fra nettsiden *norgebilder.no* og redigert med rødt stiplet omriss av studentene. Da dette er det eldste tilgjengelige flyfotoet med farger på nettstedet, impliserer dette at misfargingen har vært til stede i minimum 20 år.

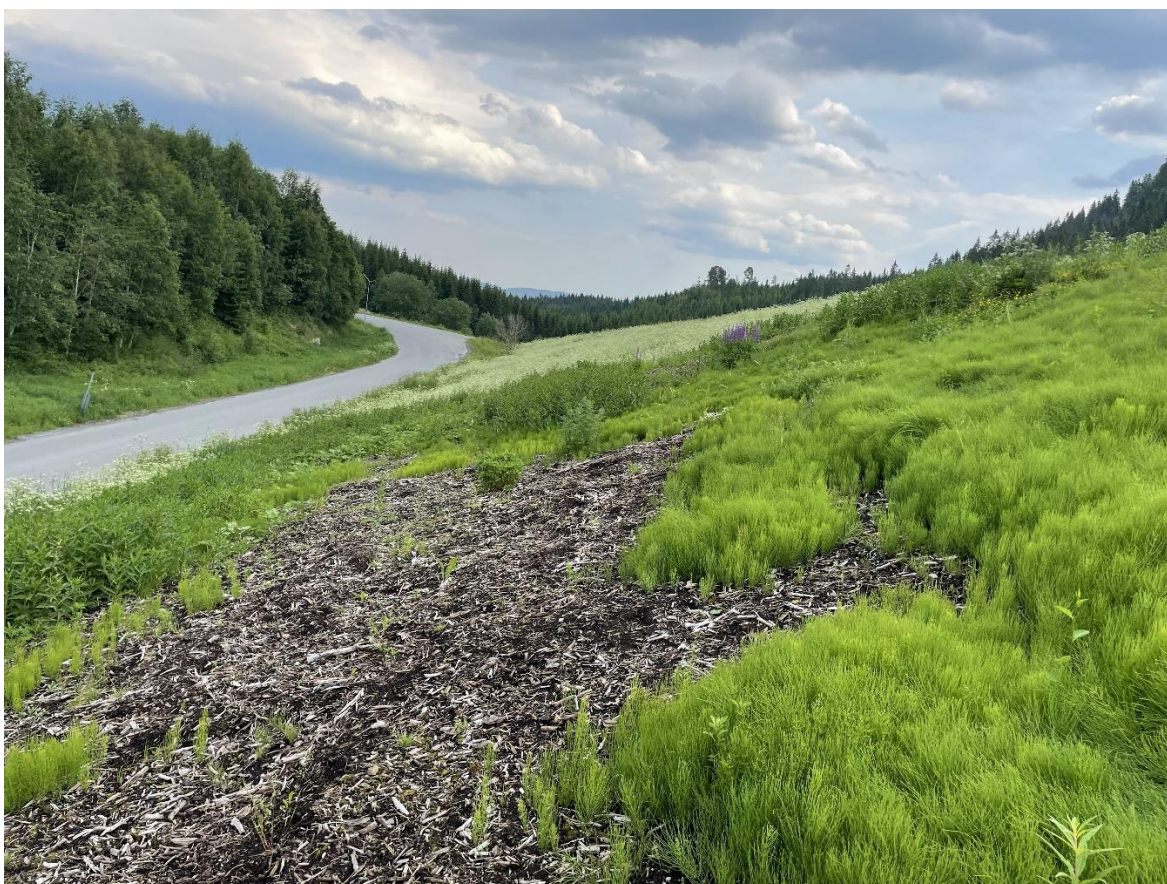
Figur 4.5: Oksidasjonsfilter på deponi i Skjørdalen

Som nevnt la Innherred Renovasjon høsten 2020 på kompost som oksidasjonsfilter på Skjørdalen deponi. Dette ble lagt lokalt over områder på overflaten hvor det hadde blitt målt høye verdier av metangass. Ved utførelsen av dette ble det vurdert om det var nødvendig å grave opp et såkalt vindu for at deponimassene skulle komme i direkte kontakt med komposten. Dette ville kunne gi et mer effektivt resultat, men siden verdiene var relativt lave ble vurderingene tatt til å ikke lage et vindu mellom komposten og deponimassene. Figur 4.5 viser et av de lokale oksidasjonsfiltrene som hadde blitt lagt på Skjørdalen.

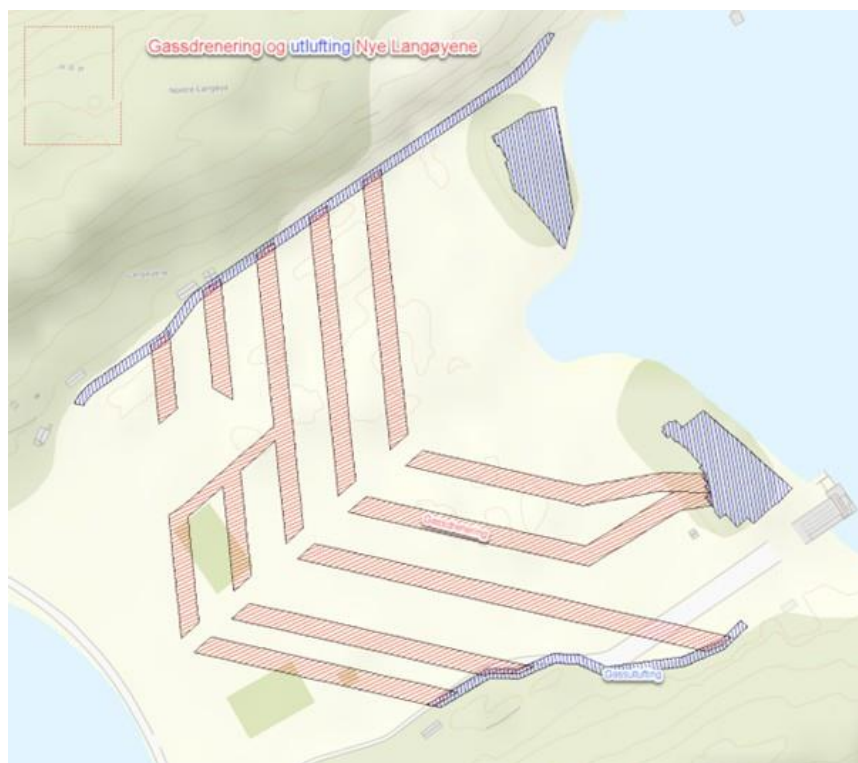
Figur 4.6: Foreløpige skisser som ligger i utkast til sluttrapport til Miljødirektoratet

Langøyene i Oslo er et spesielt tilfelle hvor gammelt avfall hadde blitt deponert mellom to øyer i Oslofjorden i perioden 1902-1948. Deponiet ble nedlagt etter krigen, med en tanke om å bruke arealet som friluftsområde for byens borgere. Det ble på det tidspunktet lagt et tynt jordlag over avfallsmassene hvor det videre ble sådd og etablert en gresslette. Etter mange års bruk som fritidsområde ble det i 2013 observert avfallsfraksjoner fra deponiavfallet i overflaten av toppdekket. Det ble derfor satt i gang tiltak for å rovere og tette igjen toppdekket. Selve utførelsen av renovasjonen foregikk i perioden 2020 - 2022. I topptettingen ble det blant annet tatt i bruk bentonittmembran for å tette igjen. Det ble langs kantene på deponiet brukt en membran tilpasset saltvann, mens det lenger ikke på øye ble brukt en type som var tilpasset

ferskvann. Grunnen til at det ikke var lagt saltvannstilpasset membran på hele øya var at var at denne var mer kostbar enn membranen som var tilpasset ferskvann.
